Pôdorys krovu - starý stav

Zodp. projektant :	Veronika Csizmadiová	ATELIÉR URBEKO s.r.o Prešov Konštantínova ul. č.3, Prešov 08001 t.č. 051/7722071, m: 0905 / 371634
Autor, vypracoval:	Veronika Csizmadiová	
Investor :	Obec Vyšná Myšľa	
Miesto stavby :	Vyšná Myšľa	
REKONŠTRUKCIA OBJEKTU ŠATNÍ NA FUTBALOVOM IHRISKU VYŠNÁ MYŠĽA		Formát: 3 A4
		Dátum: 06/2019
		Stupeň: DSP
Obsah výkresu : Pôdorys krovu - starý stav		Mierka M 1:50
		Č. výkresu 3

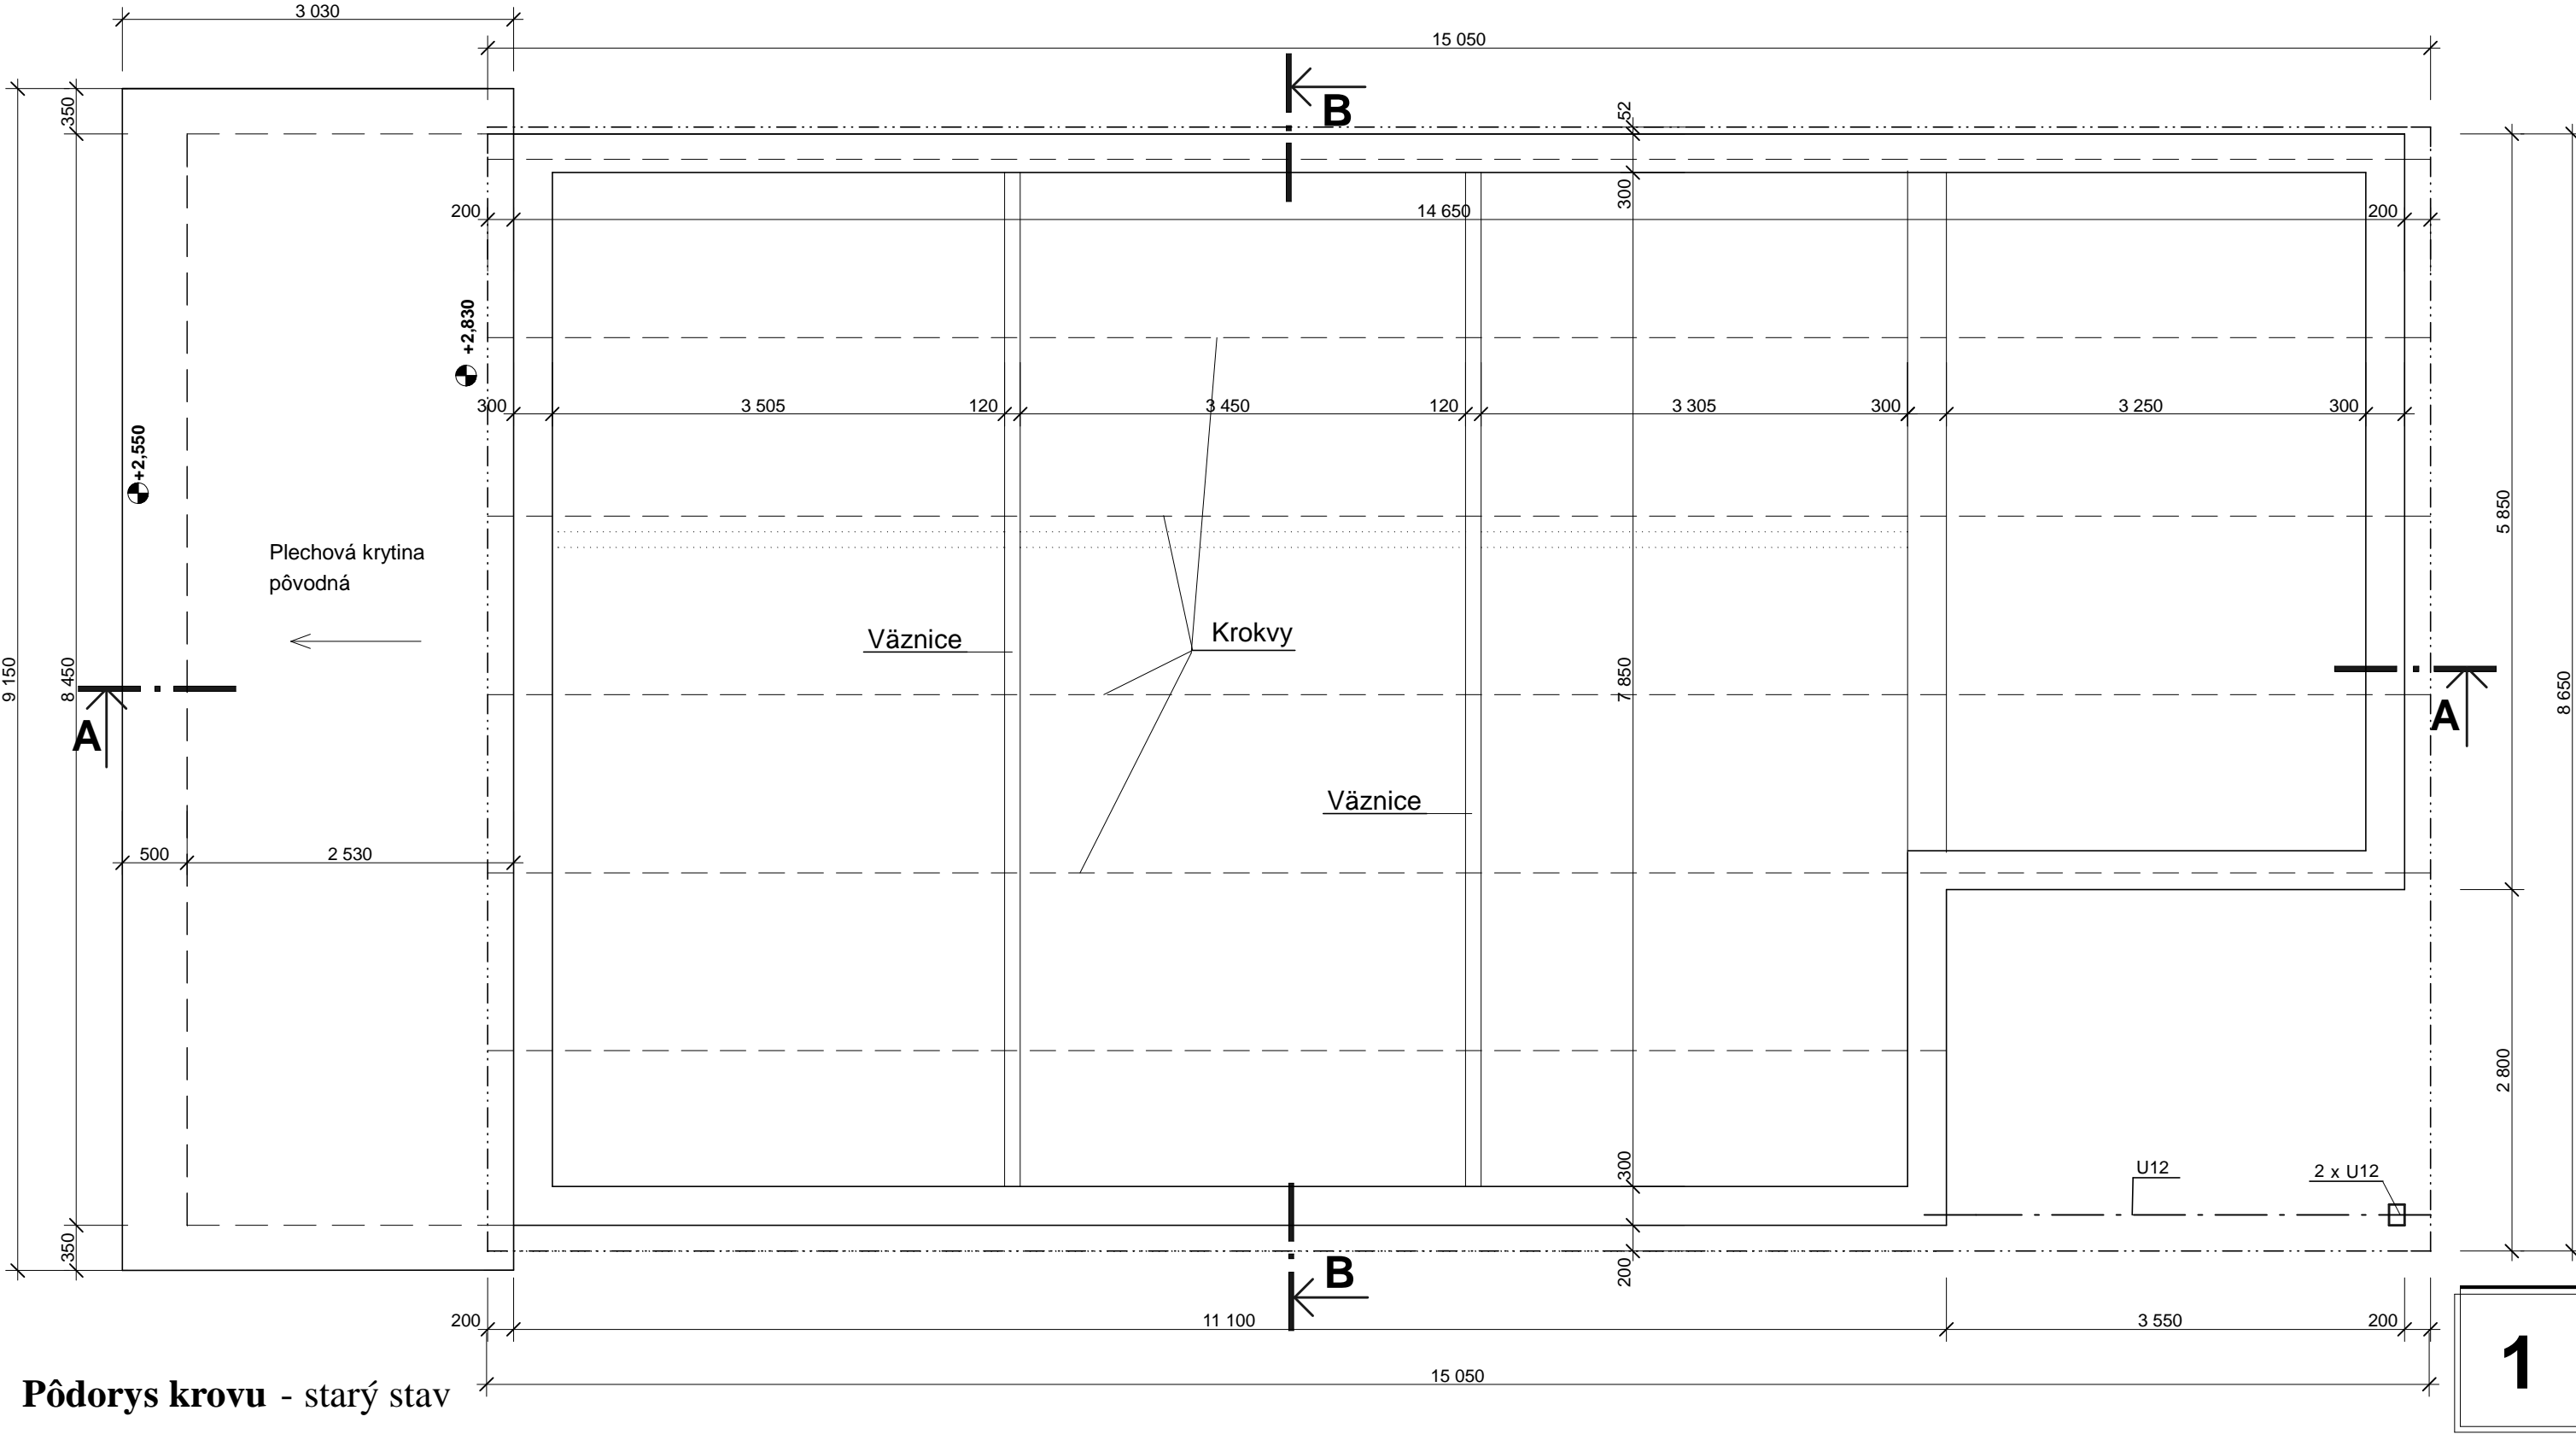
- Samostatný pôvodný krov nebolo možné zamerať. Podľa statického posúdenia až po odstránení pôvodnej krytiny bude jasnejší spôsob usporiadania uloženia a prierezy všetkých prvkov a presnejšie sa určí aj rozsah a príčina zatekania strechy a navrhne účinný spôsob sanácie
- Krov pozostáva z roštovo usporiadaných drevených trámov rozmiestnených rovnobežne nad celým pôdorysom Na to je priamo uložená strešná krytina z trapézového pozinkovaného plechu, ktorý je miestami už poškodený a nefunkčný
